WBA11AJ050CG69644

Zustandsbericht

Date d'inspection: 14 mars 2025
Numéro de protocole: 38853361
Date de livraison: 14 mars 2025

Constructeur	BMW	Conditions d'inspection	Conditionnel : lumière/humidité/saleté
Type/Modèle	530d	Kilométrage (Lu)	103 458 km
Numéro de châssis	WBA11AJ050CG69644	Première immatriculation	2 mars 2021

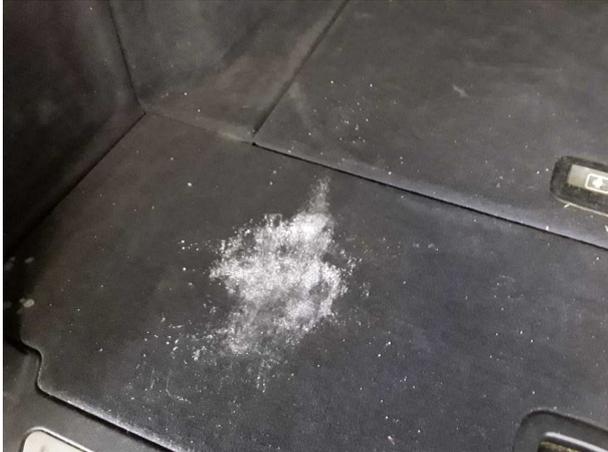
Domage #6: Habitacle: Habitacle (stark) - Encrassé - Propre

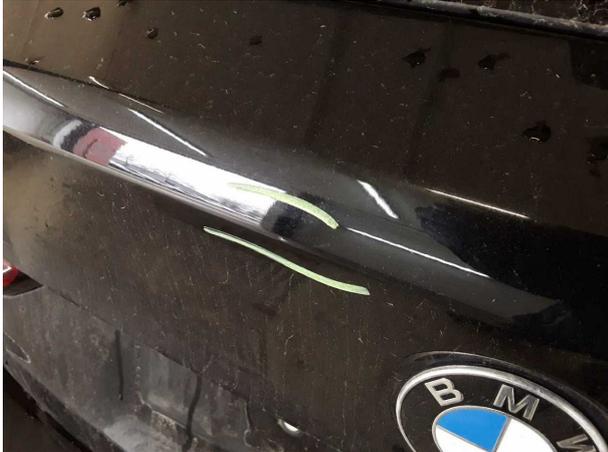
Domage #9: Hayon/Porte arrière: Couvercle de coffre - Eraflé -
Réparation intelligente

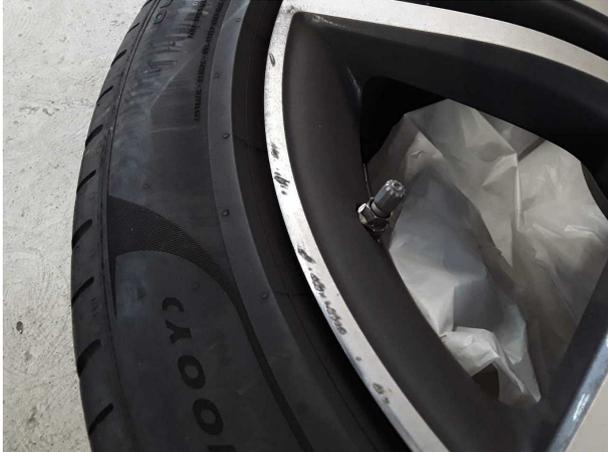
Domage #11: 2e Jeu de roues: 3 Jantes alliage - Erafilé - Diminution de valeur
