WBA6V710305T03597

Zustandsbericht

Lieu d'inspection
SAP SE
Dietmar-Hopp-Allee 16
69190 Walldorf

Date d'inspection: 5 févr. 2025
Numéro de protocole: 38278101
Date de livraison: 5 févr. 2025

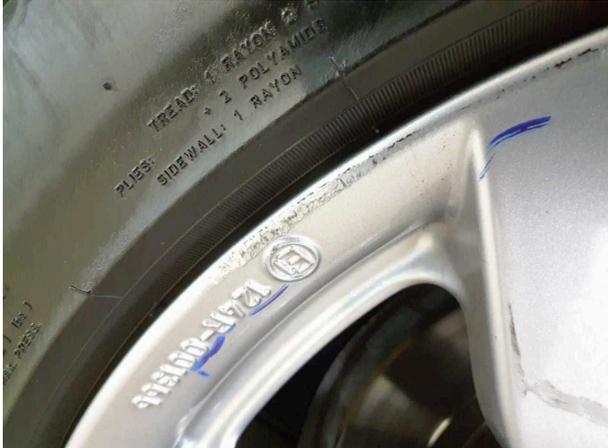
Domage #3: Roue / Pneumatiques: Jante alliage arrière gauche...
Eraflé - Pas de moins-value

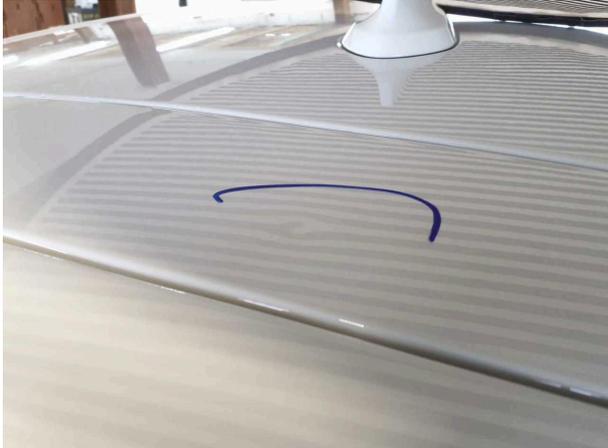
Domage #10: Hayon/Porte arrière: Couvercle de coffre - bosse...
- Bon travail de réparation
