TÜV SÜD Auto Plus GmbH
Gutenbergstr. 13
70771 Leinfelden-Echterdingen

Besichtigungsdatum: 07.04.2025
Protokollnummer: 39204349
Anlieferungsdatum: 07.04.2025

WBA6N71040FK99912

Zustandsbericht

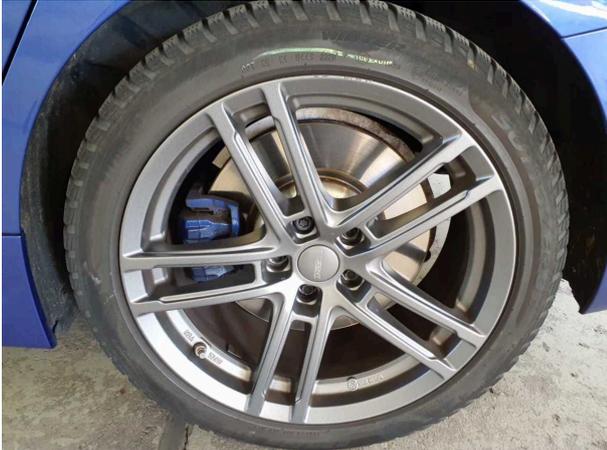
Nr.	Bauteilgruppe	Beschreibung
1	Rad/Reifen	Leichtmetallfelge hinten links - verkratzt / verschürft - kein Abzug
2	Rad/Reifen	Leichtmetallfelge hinten rechts - verkratzt / verschürft - kein Abzug
3	Rad/Reifen	Reifen hinten rechts - beschädigt - kein Abzug
4	Rad/Reifen	Leichtmetallfelge vorn rechts - verkratzt / verschürft - kein Abzug
5	Rad/Reifen	Reifen vorn rechts - beschädigt - kein Abzug
6	Fahrzeugdach	Dachholm rechts - Kratzer - auslegen / polieren
7	Unterlagen	HU Bescheinigung (Fehlt) - erneuern
8	Unterlagen	Bordbuchmappe (Fehlt) - erneuern
9	Verkleidungen/Abdeckungen	Heckdeckel, Innenverkleidung - verkratzt / verschürft - Wertminderung
10	Stoßfänger vorn	Blende Stoßfänger vorn (Vr) - verkratzt / verschürft - erneuern
11	Kraftstoffanlage	Tankdeckel - verkratzt / verschürft - lackieren
12	Außenspiegel rechts	Spiegelgehäuse - verkratzt / verschürft - Smart Repair
13	Heckklappe/-tür	Heckklappe - Kratzer - Smart Repair

Beschädigung #1: Rad/Reifen: Leichtmetallfelge hinten links - verkratzt / verschürft - kein Abzug

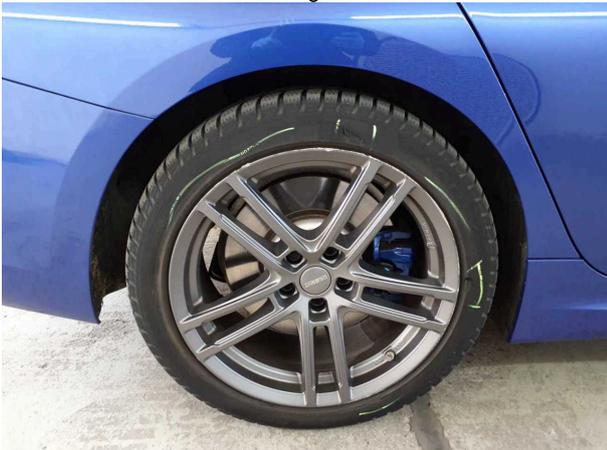
Beschädigung #2: Rad/Reifen: Leichtmetallfelge hinten rechts - verkratzt / verschürft - kein Abzug

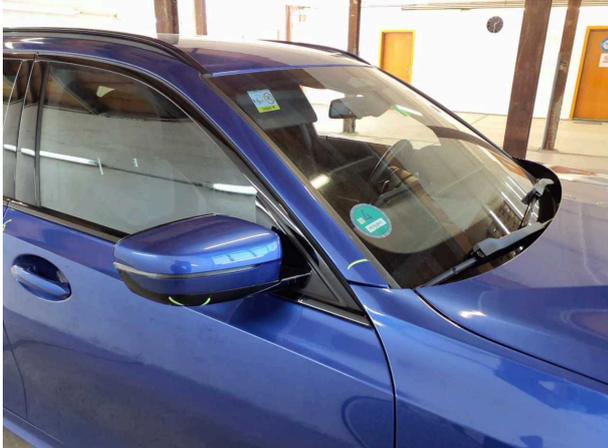
Beschädigung #6: Fahrzeugdach: Dachholm rechts - Kratzer - auslegen / polieren

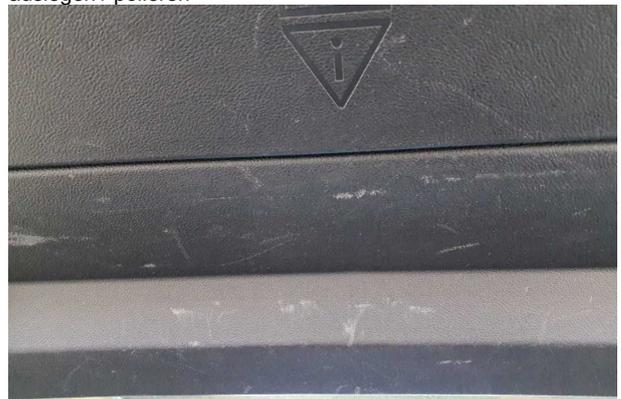
Beschädigung #9: Verkleidungen/Abdeckungen: Heckdeckel, Innenverkleidung - verkratzt / verschürft - Wertminderung
