TÜV SÜD Auto Plus GmbH  
Gutenbergstr. 13  
70771 Leinfelden-Echterdingen

Date d'inspection: 7 avr. 2025  
Numéro de protocole: 39204349  
Date de livraison: 7 avr. 2025

**WBA6N71040FK99912**

## Zustandsbericht

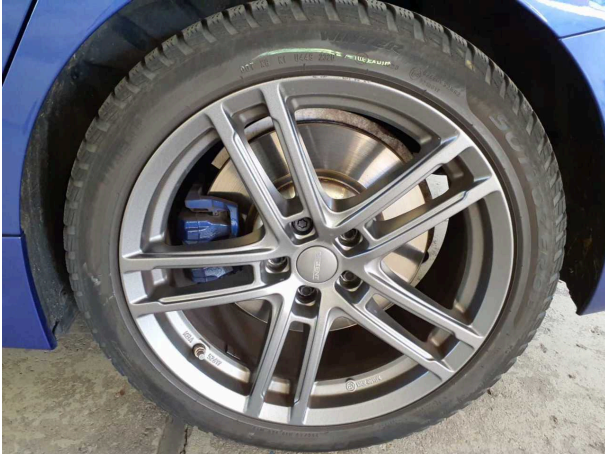
**Domage #1:** Roue / Pneumatiques: Jante alliage arrière gauche...  
Erafé - Pas de moins-value

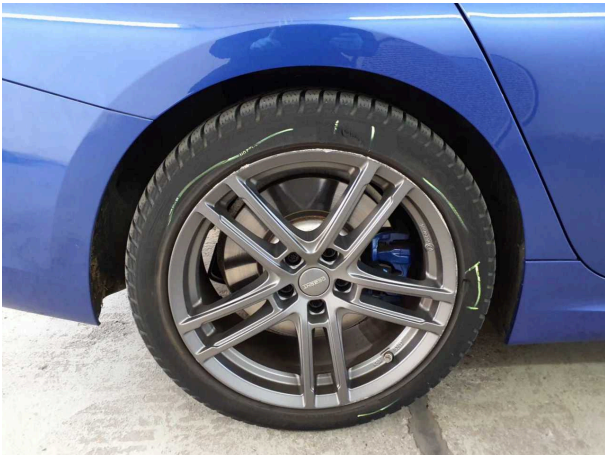
**Domage #2:** Roue / Pneumatiques: Jante alliage arrière droite -  
Erafé - Pas de moins-value

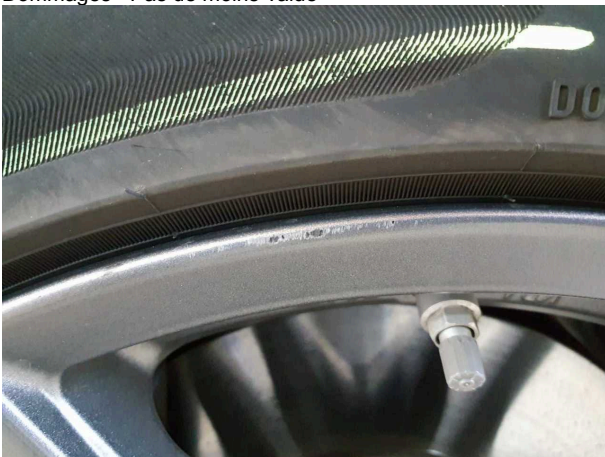
**Domage #4:** Roue / Pneumatiques: Jante alliage avant droite -  
- Erafilé - Pas de moins-value

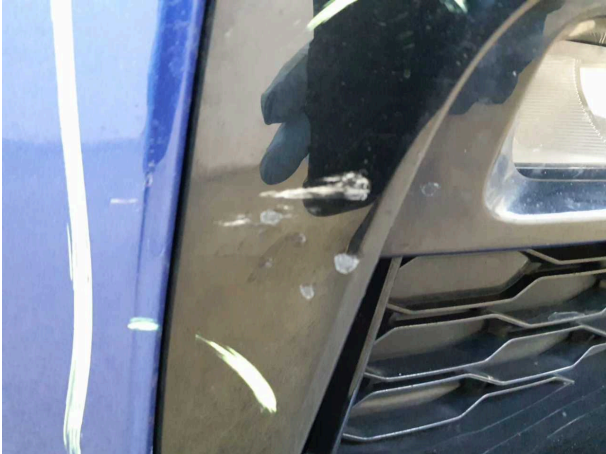
**Domage #10:** Pare-chocs avant: Cache pare-chocs avant (Vr) - Erafilé - Remplacer

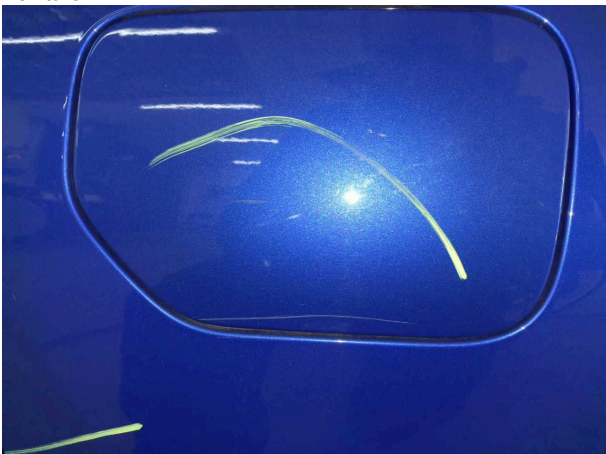
**Domage #11:** Circuit de carburant: Couvercle réservoir - Erafilé - Peinture

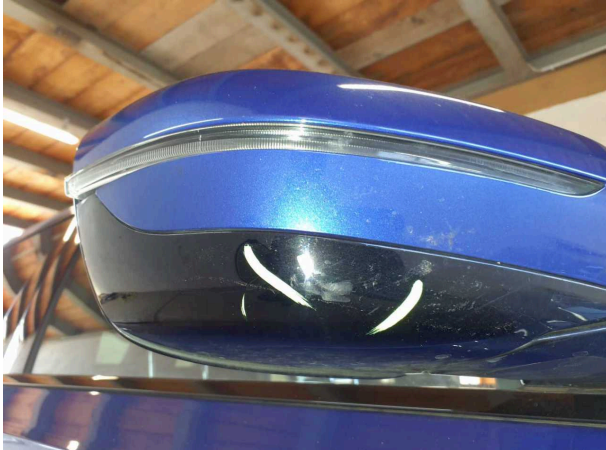
**Domage #12:** Rétroviseur droit: Logement de rétroviseur - Erafilé - Réparation intelligente

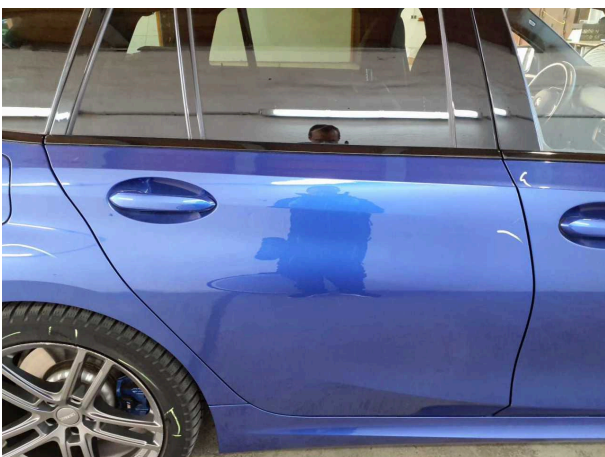
**Domage #22:** Porte ArD: Porte - Erafilé - Peinture

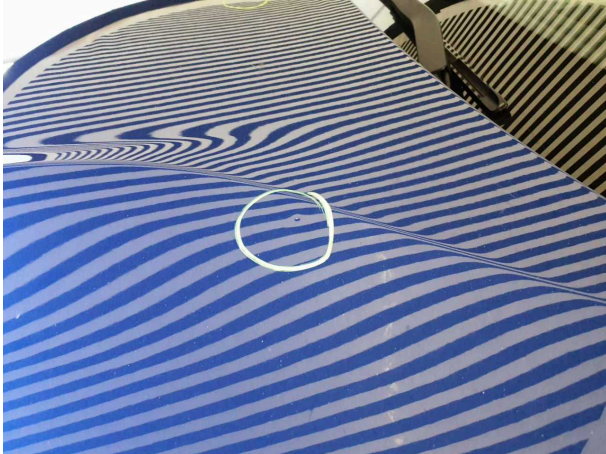
**Domage #26:** Capot moteur: Capot moteur - Bosse, dommage peinture - Réparer et repeindre
