Zustandsbericht

Protokollnummer: 39496316
Auftrags-Nr / Referenz: 20268456
Besichtigungsdatum: 24.04.2025

Hersteller / Modell	Tesla Model 3 RWD Hinterradantrieb		
Kennzeichen	---	Fahrgestellnummer	LRW3E7FS4PC771857
Erstzulassung	20.04.2023	Laufleistung (abgelesen)	93.442 km
HSN/TSN	1480 / AAZ 00181	Kraftstoffart / Zylinder	Elektro / 0
Fahrzeugart	PKW Limousine	Antriebsart	Allradantrieb
Schadstoffklasse	2017/1151;WLTP;reine Elektrofz	Getriebe / Anzahl Gänge	Direktantrieb
Farbe	Weiß Perleffekt	Besichtigungszustand	Ausreichend
Leistung / Hubraum	88 kW / 0 ccm	Nächste HU	04/2026
Wartungsheft / Nachweis	nicht vorhanden	Restlauf bis Service	0 km
Letzte Wartung		Polsterart	Leder
Vorschaden	Keine Feststellbar	Polsterfarbe	Beige
Nachlackierung	Feststellbar	zul. Gesamtgewicht	2.149 kg
Dokumente	ZB vorhanden	Anzahl Halter	unbekannt
Schlüssel soll/ist	2/2	Anzahl Sitze / Türen	5 / 4
Vertragsnummer	20268456	Re-Import

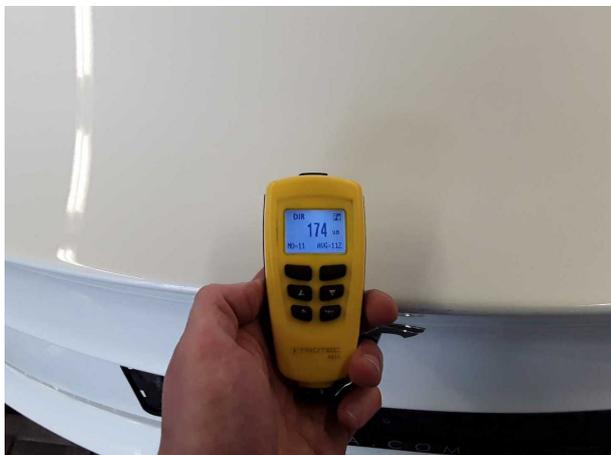
Nacklackierung 1: Heckklappe/-tür

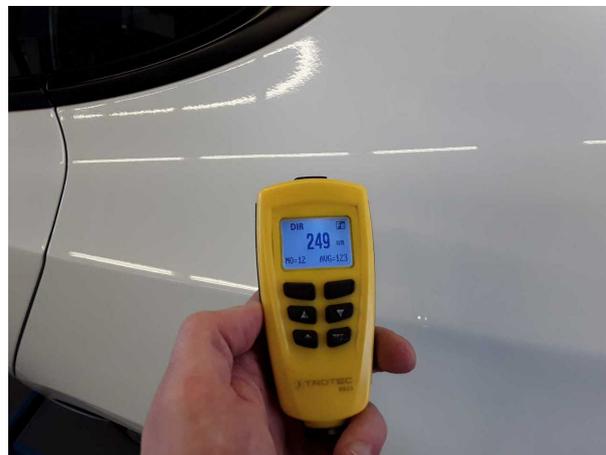
Nacklackierung 2: Seitenwand links
