Zustandsbericht

Protokollnummer: 39108578
Auftrags-Nr / Referenz: 18923097
Besichtigungsdatum: 28.03.2025

Hersteller / Modell	Tesla Model 3 Langstreckenbatt. Allradantrieb Dual Motor		
Kennzeichen	---	Fahrgestellnummer	LRW3E7EK6NC511670
Erstzulassung	24.02.2022	Laufleistung (abgelesen)	91.284 km
HSN/TSN	1480 / AAR 00103	Kraftstoffart / Zylinder	Elektro / 0
Fahrzeugart	PKW Limousine	Antriebsart	Allradantrieb
Schadstoffklasse	2017/1151;WLTP;reine Elektrofz	Getriebe / Anzahl Gänge	Direktantrieb
Farbe	Weiß Perleffekt	Besichtigungszustand	Ausreichend
Leistung / Hubraum	153 kW / 0 ccm	Nächste HU	02/2025
Wartungsheft / Nachweis	nicht vorhanden	Restlauf bis Service	0 km
Letzte Wartung		Polsterart	Leder
Vorschaden	Keine Feststellbar	Polsterfarbe	Schwarz
Nachlackierung	Keine Feststellbar	zul. Gesamtgewicht	2.232 kg
Dokumente	ZB vorhanden	Anzahl Halter	unbekannt
Schlüssel soll/ist	2/2	Anzahl Sitze / Türen	5 / 4
Vertragsnummer	18923097	Re-Import

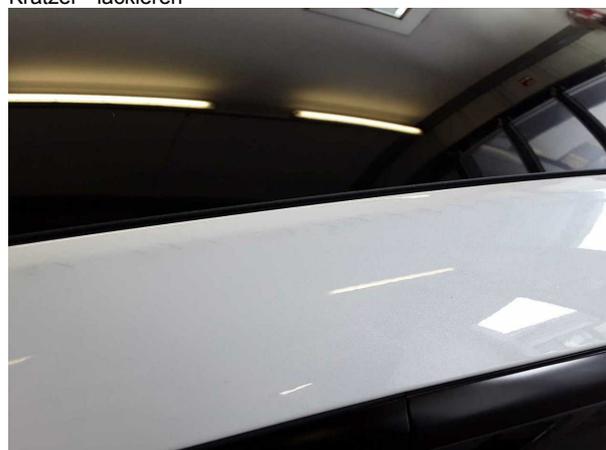
Beschädigung #14: Fahrzeugdach: Dachholm links (und Beklebt) - Kratzer - lackieren
