**WBA6N31060FL23653**

## Zustandsbericht

Date d'inspection: 20 mai 2025

**Numéro de protocole: 39797824**

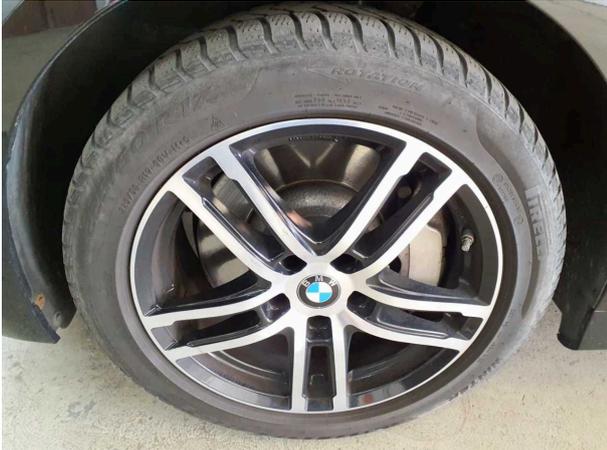
**Dommage #1:** Roue / Pneumatiques: Pneumatique avant - Usé - Pas de moins-value

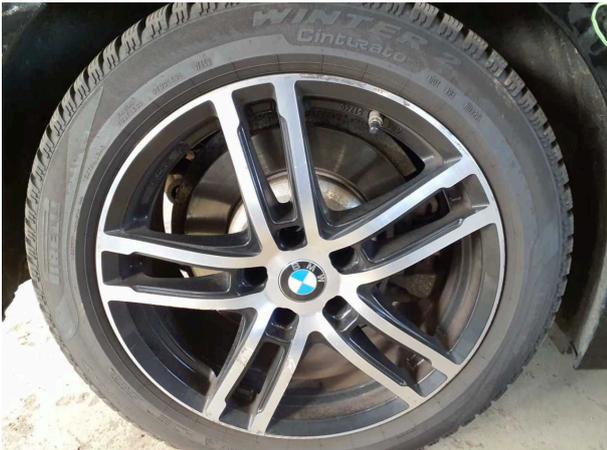
**Dommage #2:** Roue / Pneumatiques: Jante alliage arrière droite - Erafé - Pas de moins-value

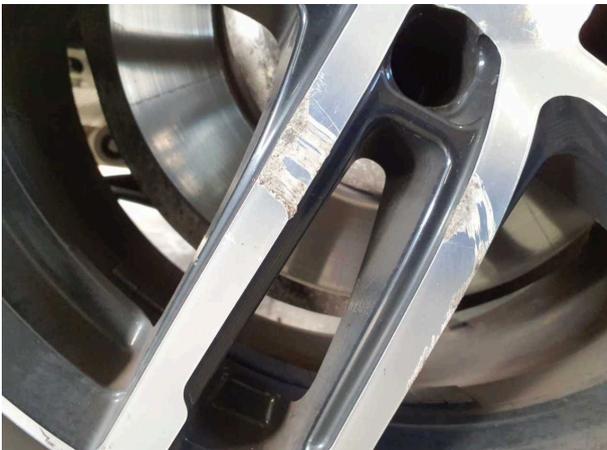
**Dommage #2:** Roue / Pneumatiques: Jante alliage arrière droite - Erafé - Pas de moins-value

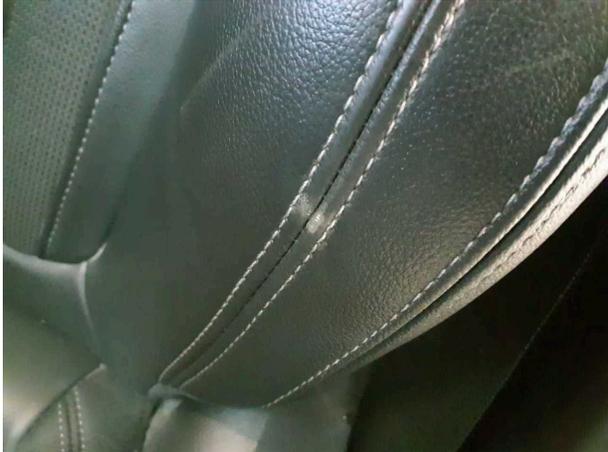
**Domage #3:** Siège avant: Revêtement du siège gauche - Erafle...  
- Diminution de valeur

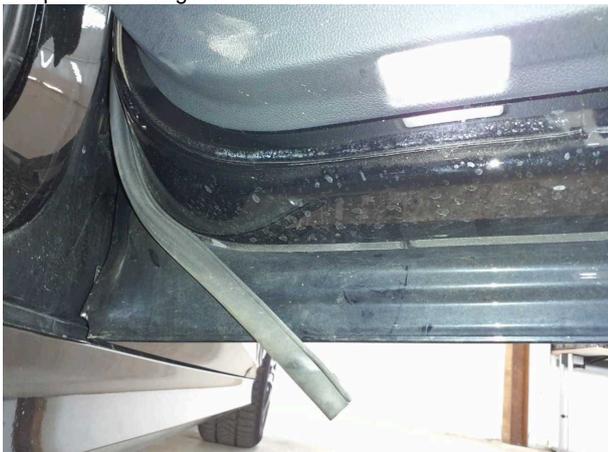
**Domage #5:** Porte ArD: Joint de porte - Dommages - Remplacer

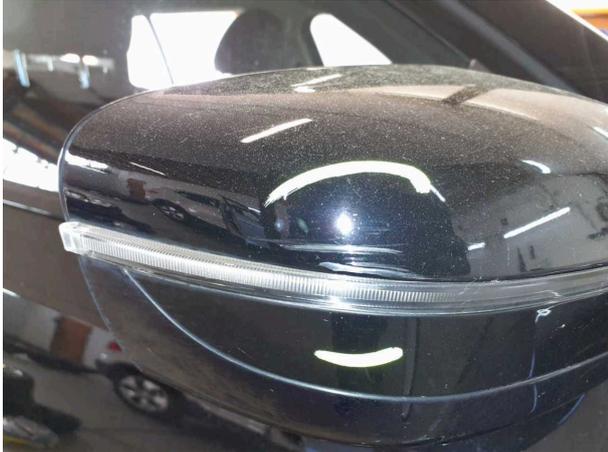
**Domage #6:** Rétroviseur droit: Capuchon - Eraflé - Réparation intelligente

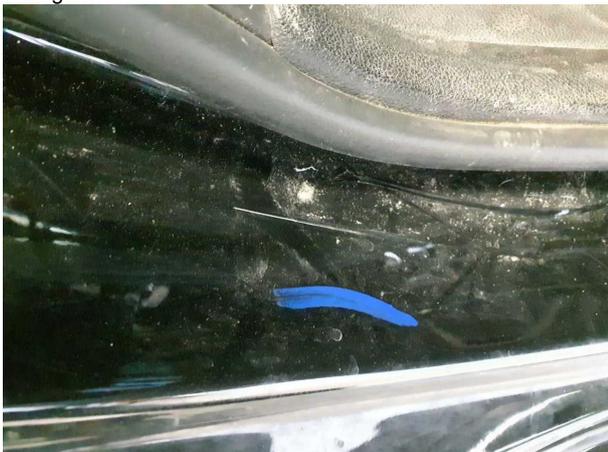
**Domage #8:** Panneau latéral arrière droit: Accès - Rayure(s) -  
Réparation intelligente

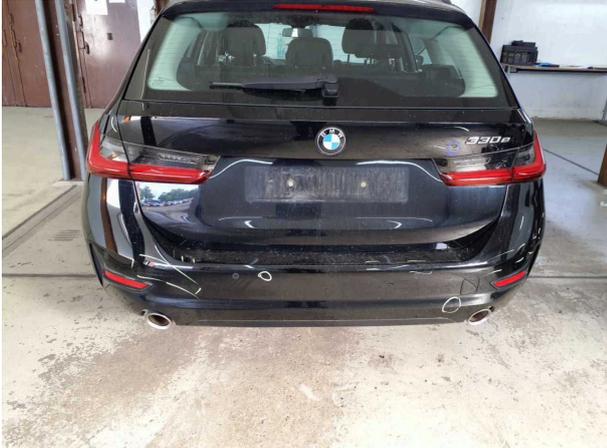
**Domage #15:** Pare-chocs arrière: Pare-chocs arrière - Erafilé - Réparer et repeindre

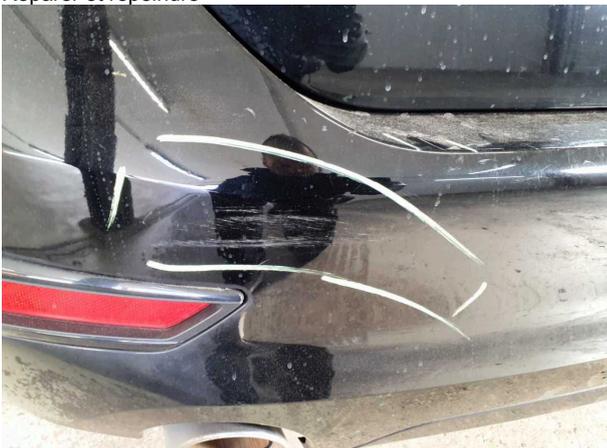
**Domage #15:** Pare-chocs arrière: Pare-chocs arrière - Erafilé - Réparer et repeindre

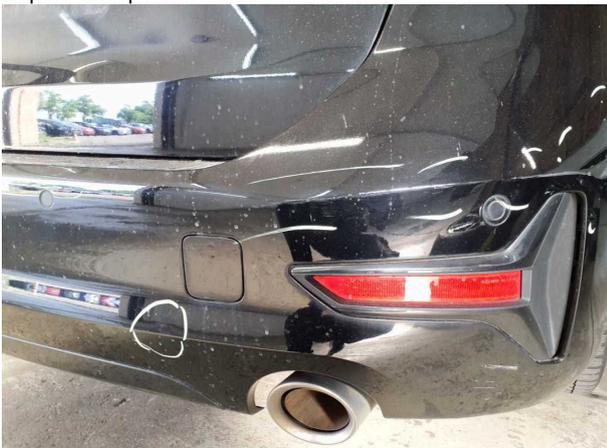
**Domage #15:** Pare-chocs arrière: Pare-chocs arrière - Erafilé - Réparer et repeindre

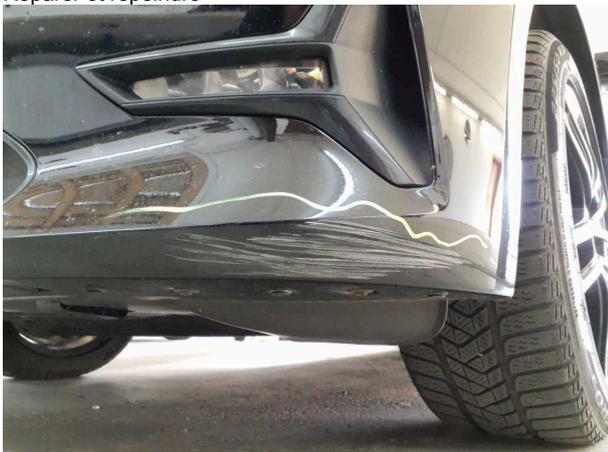
**Domage #16:** Pare-chocs avant: Pare-chocs avant - Erafilé - Réparer et repeindre

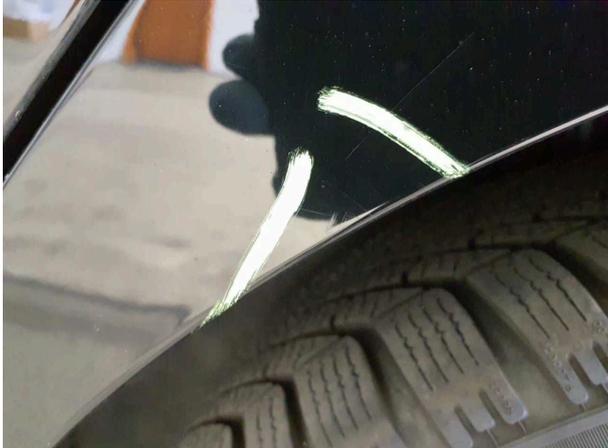
**Domage #17:** Panneau latéral arrière gauche: Paroi latérale - Rayure(s) - Peinture

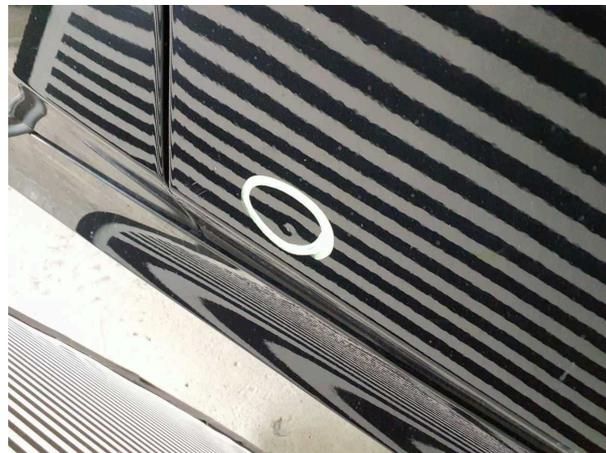
**Domage #21:** Porte AvD: Porte - Bosse, dommage peinture - Réparer et repeindre
