**WBA11DZ000FK51395**

## Zustandsbericht

**TÜV SÜD Auto Partner GmbH**  
Gutenbergstr. 13  
70771 Leinfelden-Echterdingen

**Numéro de protocole: 39796669**

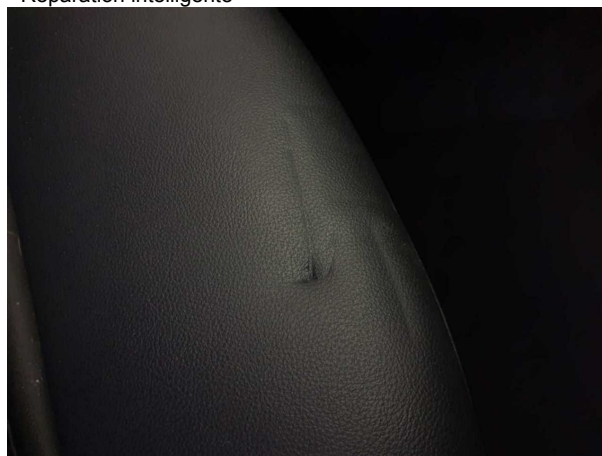
**Dommage #2:** Siège avant: Siège droite - Erafilé - Diminution de valeur

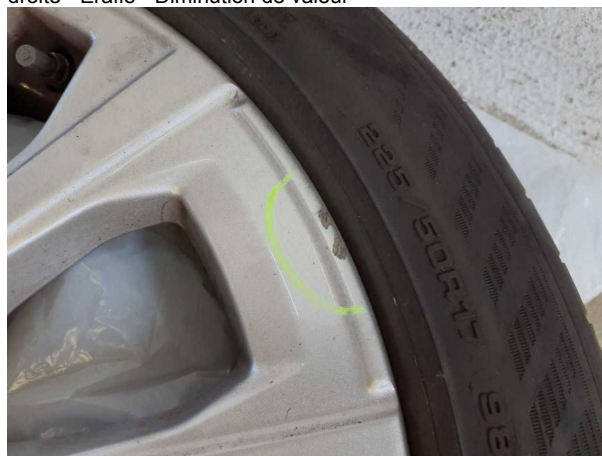
**Domage #5:** 2e Jeu de roues: 1 Jante alliage - Erafle - Diminution de valeur

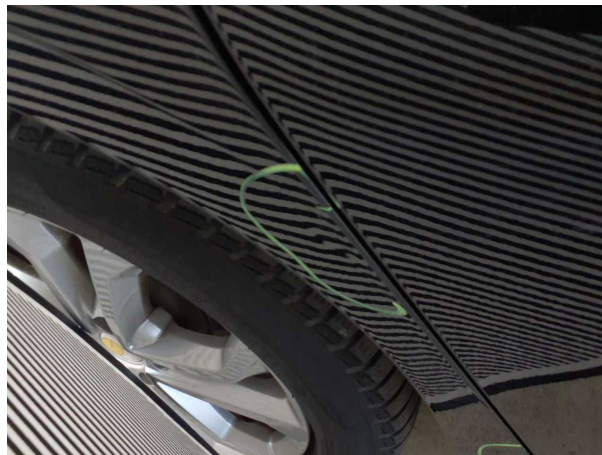
**Domage #13:** Panneau latéral arrière droit: Paroi latérale - Bosse, dommage peinture - Réparer et repeindre

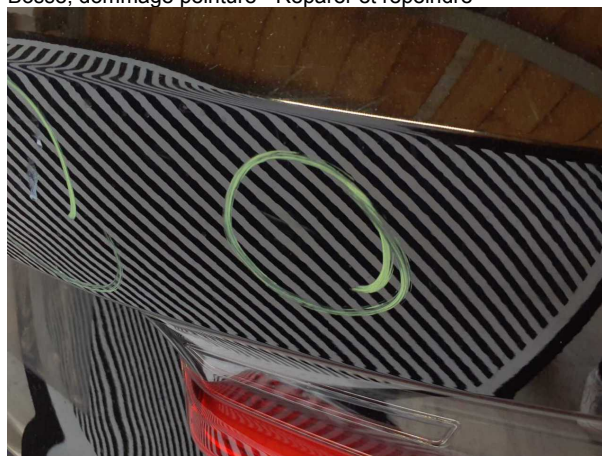
**Domage #15:** Hayon/Porte arrière: Couvercle de coffre - Bosse, dommage peinture - Réparer et repeindre

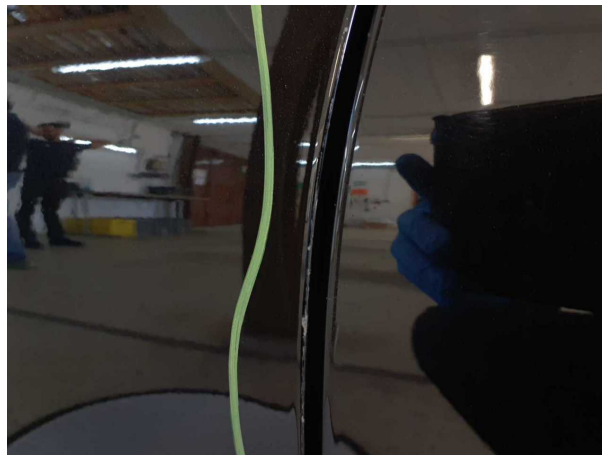
**Domage #16:** Porte AvG: Porte - Erafilé - Réparer et repeindre

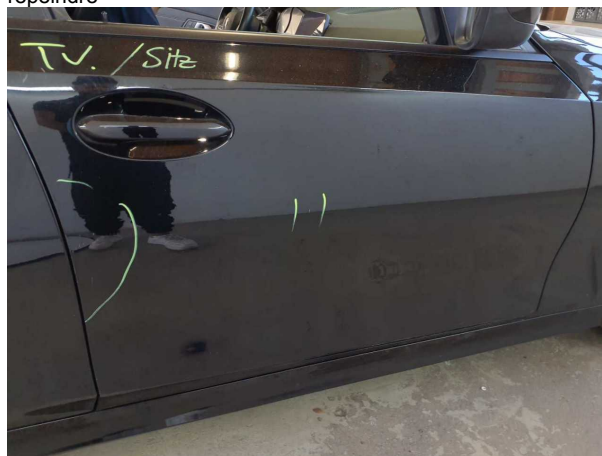
**Domage #17:** Porte AvD: Porte - Erafilé - Réparer et repeindre

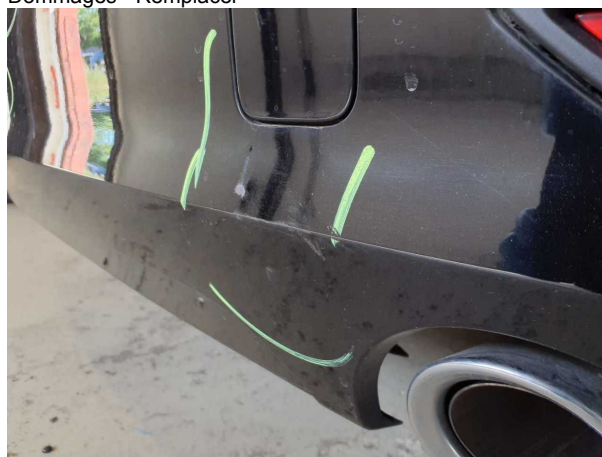
**Dommage #18:** Pare-chocs arrière: Pare-chocs arrière -  
Dommages - Remplacer

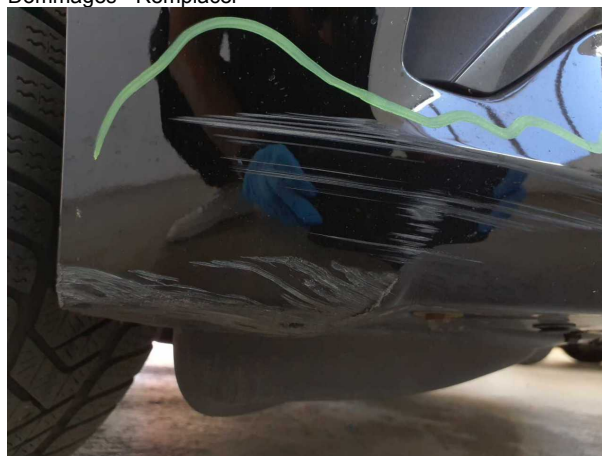
**Dommage #19:** Pare-chocs avant: Pare-chocs avant -  
Dommages - Remplacer

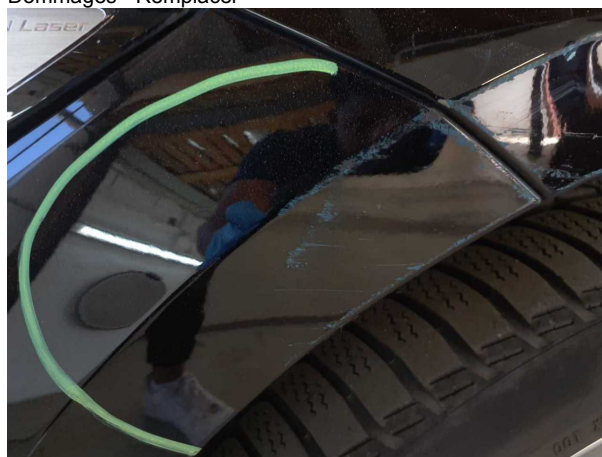
**Dommage #19:** Pare-chocs avant: Pare-chocs avant -  
Dommages - Remplacer
