WBA11AJ030CG64359

Opérateur	Conditions d'inspection	Conditionnel : lumière/humidité/saleté
Immatriculation du véhicule	Kilométrage (Lu)	96 994 km
Constructeur BMW	Maintenance suivante dans	-400 km
Type/Modèle 530d	Certificat de contrôle technique (Rapport non disponible)	02/2026
Numéro de châssis WBA11AJ030CG64359	Puissance / Cylindrée	210 kW / 2 993 ccm
Première immatriculation 25 févr. 2021	Garnissage/Couleur	Tissu / Noir
Dernière maintenance 10/2024, 81 307 km	Peinture	Noir
Type de carburant Hybr.diesel/électr.	Boîte de vitesses	Automatique

Zustandsbericht

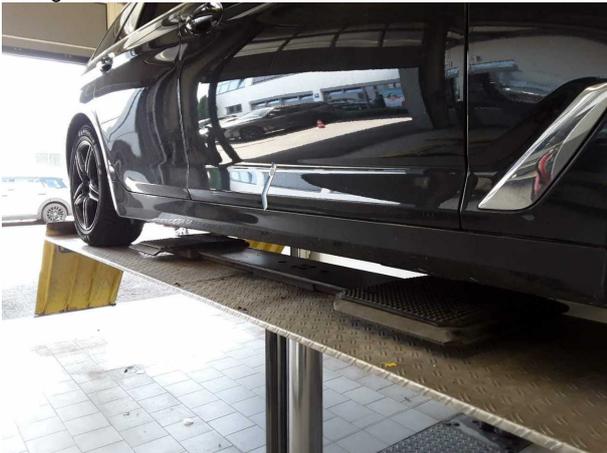
N°	Groupe de pièces	Description
1	Seuil gauche	Habillage - Eraflé - Réparation intelligente
2	Seuil droit	Habillage - Eraflé - Réparation intelligente
3	Panneau latéral arrière gauche	Accès - Eraflé - Réparation intelligente
4	Panneau latéral arrière gauche	Coude - Eraflé - Réparation intelligente
5	Panneau latéral arrière droit	Accès - Bosse, dommage peinture - Réparation intelligente
6	Panneau latéral arrière droit	Paroi latérale - Eraflé - Réparation intelligente
7	Pare-chocs avant	Pare-chocs avant (unterhalb) - Eraflé - Réparation intelligente
8	Porte AvG	Bordure de la porte - Eraflé - Réparation intelligente
9	Documents	Certificat de contrôle technique (fehlt) - Remplacer
10	Carrosserie	Joint de porte avant gauche - Dommages - Remplacer
11	Hayon/Porte arrière	Habillage standard bas - Eraflé - Remplacer
12	Dispositif de direction	Garniture volant - Eraflé - Diminution de valeur
13	Toit	Antenne - Dommage provoqué par les martres/rongeurs - Remplacer

Dommage #1: Seuil gauche: Habillage - Eraflé - Réparation intelligente

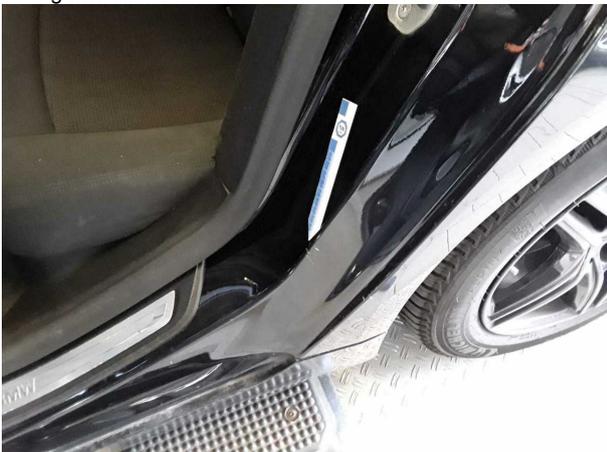
Dommage #2: Seuil droit: Habillage - Eraflé - Réparation intelligente

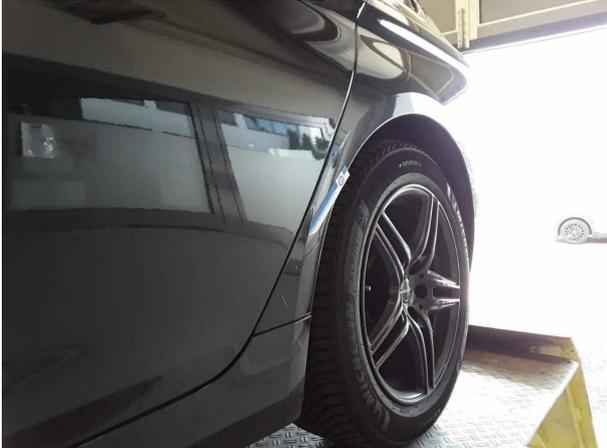
Dommage #3: Panneau latéral arrière gauche: Accès - Eraflé - Réparation intelligente

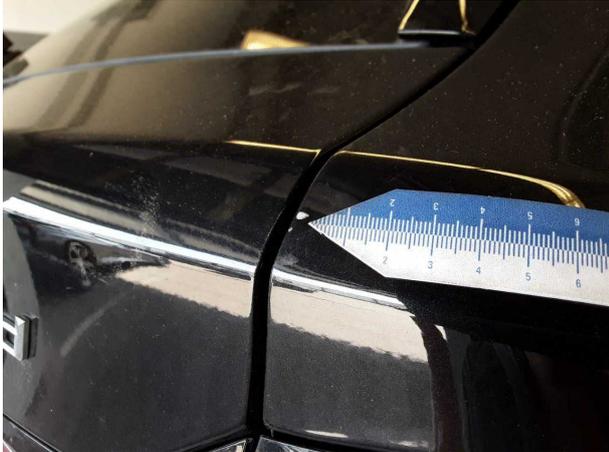
Domage #6: Panneau latéral arrière droit: Paroi latérale - Erafilé - Réparation intelligente

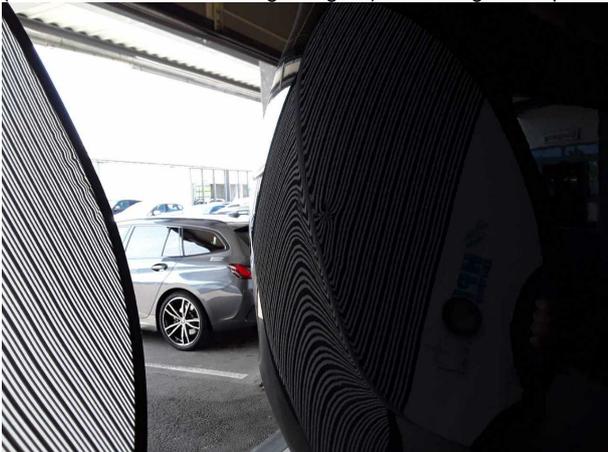
14	Pare-chocs arrière	Pare-chocs arrière (Mehrkosten nach Demontage möglich) - Dommages - Réparer et repeindre
15	Hayon/Porte arrière	Couvercle de coffre - Bosse, dommage peinture - Réparer et repeindre
16	Système de freinage	Garnitures de frein arrière (seit 400km / Mehrkosten möglich) - Exigible - Remplacer
17	Vitrage	Pare-brise - Dommage causé par des cailloux - Remplacer

Domage #14: Pare-chocs arrière: Pare-chocs arrière
(Mehrkosten nach Demontage möglich) - Dommages - Réparer

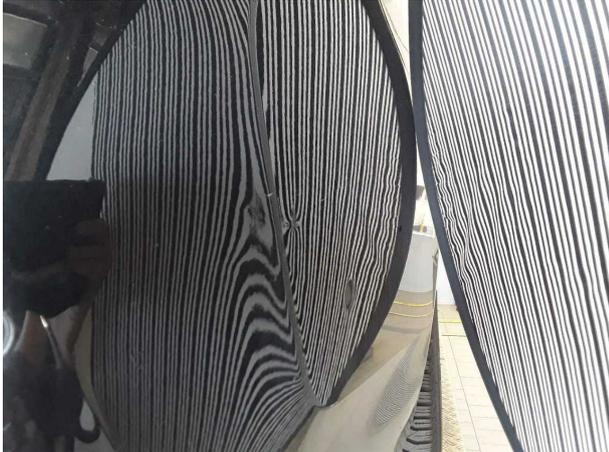
Domage #14: Pare-chocs arrière: Pare-chocs arrière
(Mehrkosten nach Demontage möglich) - Dommages - Réparer
